# Øster Hurup Kirke 2021

- En del af det gode liv!

Als og Øster Hurup Kirker

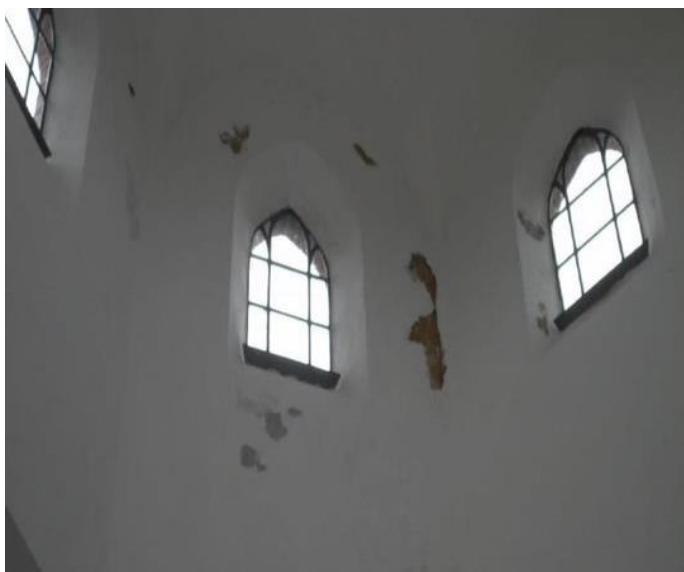
Kirken blev kalket i marts 2019. Det viste sig imidlertid at kalken, grubekalk som anbefalet, faldt ned i store flager umiddelbart efter optørring. Menighedsrådet måtte kontakte Nationalmuseets kalkningstjeneste om rådgivning. Kirken er bygget i 1900 og er derfor pudset indvendig med cement og oprindeligt frem til 1940 malet med limfarver. Siden 1940 er kirken blevet kalket hvid.

Nationalmuseet forklarede at vi nu havde nået mætningspunktet for, hvor mange lag kalk væggene kunne bære oven på limfarven. Det var derfor nødvendigt at rense alle kirkens vægflader fuldstændig af.

Når det var sket skulle der males/ kalkes med 3 forskellige produkter i 3 prøvefelter, der skulle sidde en hel fyringssæson, for at afgøre holdbarheden. Herefter kunne kirken endelig gøres færdig.

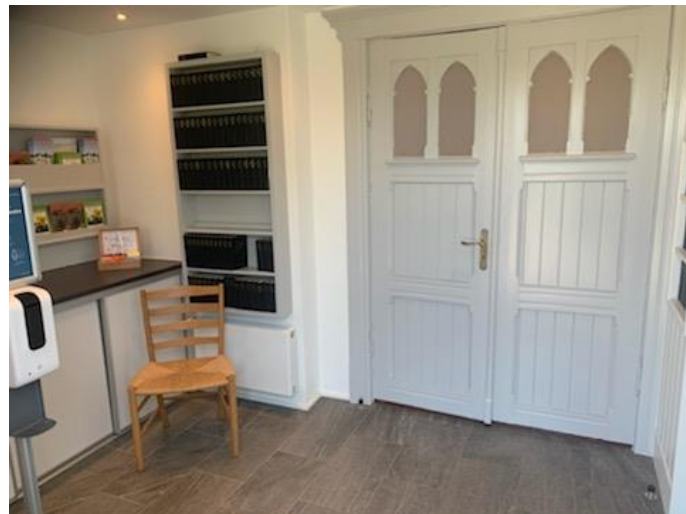
Vi fik af Provsti og Stift lov til at udvide vores indgangsområde i kirken ved at sammenlægge gang og præsteværelse, nu vi var i gang med nedbrydning. Der blev lagt en bærende bjælke over skillerummet og på gulvet blev lagt fliser. Indgangspartiet står nu sammenhængende og smukt med rummelighed, så folk kan komme forbi hinanden.

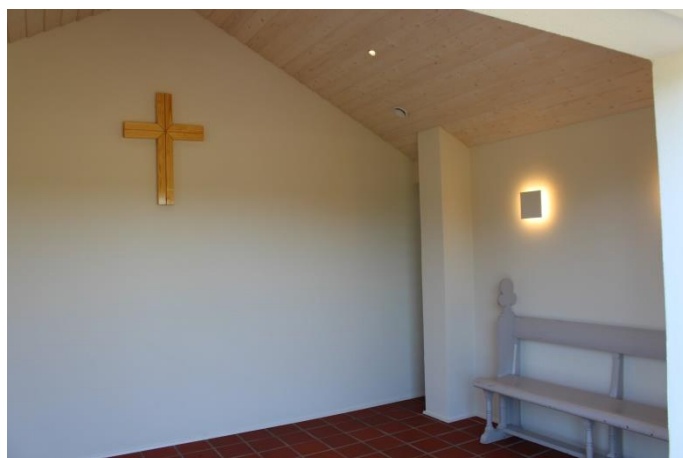
Fra september til november 2019 renoverede vi vores kapel og graverbygning. Kapellet skulle fungere som kølerum, men fungerede ikke efter hensigten, da der blev skabt store fugtskjolder. Disse skjolder var tidligere forsøgt afhjulpet med troldekt plader uden virkning.

Kapellet blev isoleret med letbeton plader og istandsat så det nu fungerer optimalt.

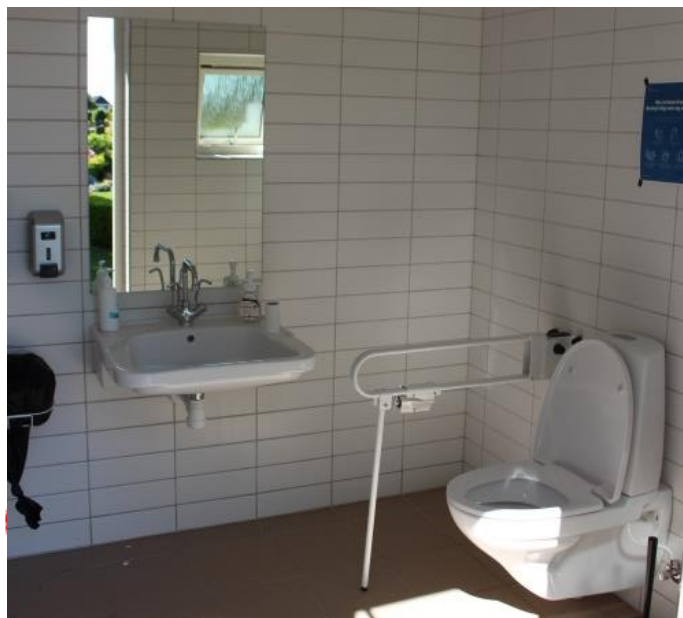
Samtidig blev der etableret et handicaptoilet. Dette optog en del af graverens værkstedsplads, som derfor blev udvidet med et skur langs vest siden af den eksisterende bygning. Graverens kontor faciliteter blev moderniseret og skabsplads blev udvidet. Endelig blev der i forbindelse med ny fliselægning etableret en udskilningsbrønd til vask af maskiner.
